# 成形不具合の改善事例－ 10

## H & C 成形による、型内ゲートカット痕の改善

材料：ABS

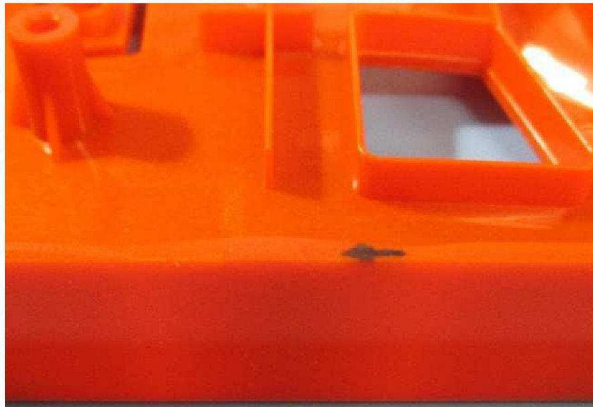
### H & C 成形

型内でゲートの処理を行い、離型後のゲートカット処理が不要

・ゲートカット跡が非常目立ち難い

型内で自動的にゲート処理がされるため  
工数の低減が可能

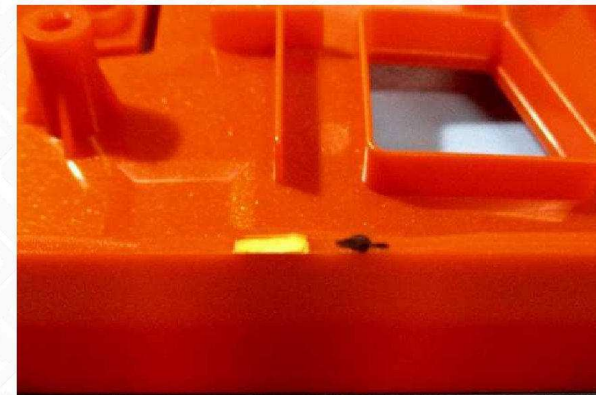
### 一般成形

・ゲートカット跡が白化していて汚い

型内でゲート処理が出来ても、製品として  
成り立たない
